## **MALTEMPO/ Fiume Lamone, massi ciclopici per oltre 10mila metri cubi. In 5 giorni ricostruito l'argine e rifatta la strada**

**Squadre al lavoro h24. Sopralluogo della vicepresidente Priolo: “Ringrazio i tecnici dell’Agenzia regionale per la Sicurezza territoriale e la Protezione civile e le maestranze, che hanno lavorato senza tregua. L’argine verrà ulteriormente rinforzato**

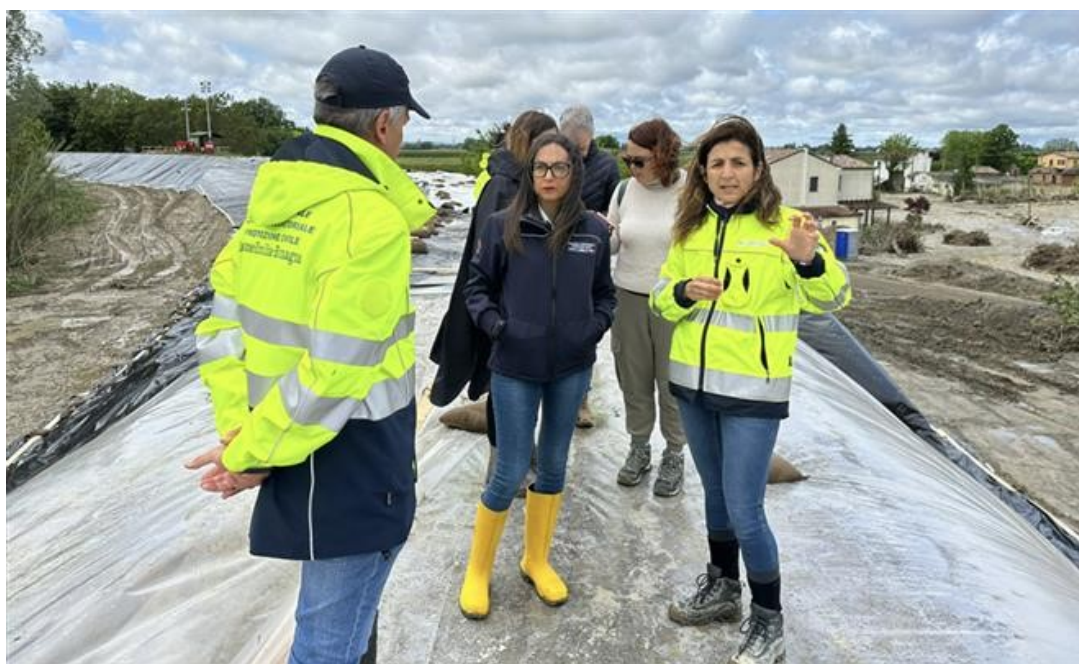
Nelle foto: il sopralluogo di oggi giovedì 11 maggio

Mentre veniva ricostruita la golenata interna con massi ciclopici (da 3 tonnellate l'uno), sono stati rifatti circa 50 metri di strada provinciale (spazzata via dall'evento), per poter garantire il trasporto di tutto

I camion hanno portato, con viaggi a ciclo continuo 24 ore su 24, terra (più di 30mila metri cubi) e massi ciclopici (oltre 10mila metri cubi) per ricostruire la golenza: un primo baluardo che ha permesso, già da giovedì 4 maggio, di far sì che il fiume rientrasse nel suo percorso originale.

In pochissimi giorni – da giovedì 4, appunto, a lunedì 8 – sono stati letteralmente ricostruiti 60 metri di argine; lavoro che, in condizioni normali, richiede circa due mesi. Analogamente, è stato ripristinato l'argine interessato da un sormonto per una lunghezza di circa 600 metri.
